38年後の崩壊跡地調査から推測した 花崗岩山地ゼロ次谷の流出機構

花崗岩山地の崩壊跡地の経過観察

崩壊跡地の38年の変化

崩壊跡地の38年後の植生調査

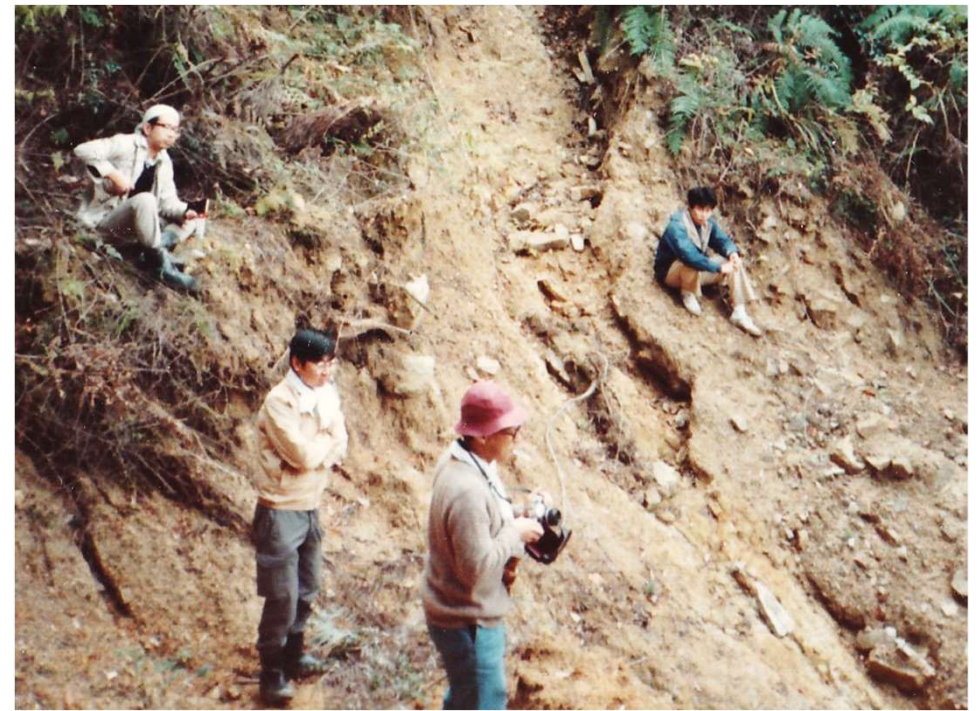
1982年

崩壊直後：全体が裸地
水流の後がみえる

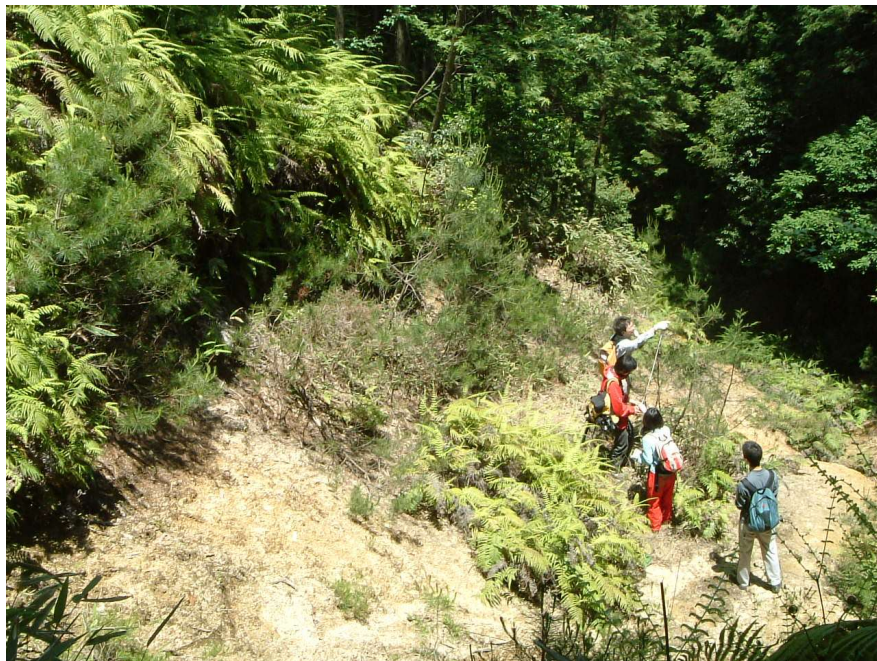
2007年

25年後：島状に草本が侵入、裸地が残る
樹木はまばら

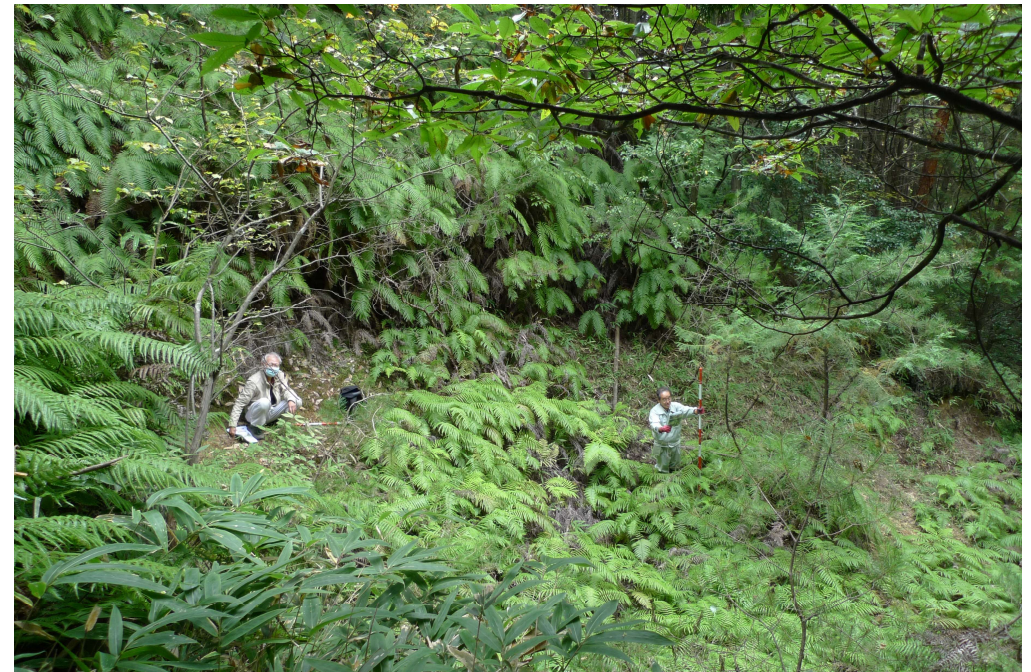
2020年

38年後、草本でおおわれる
樹木はまばら

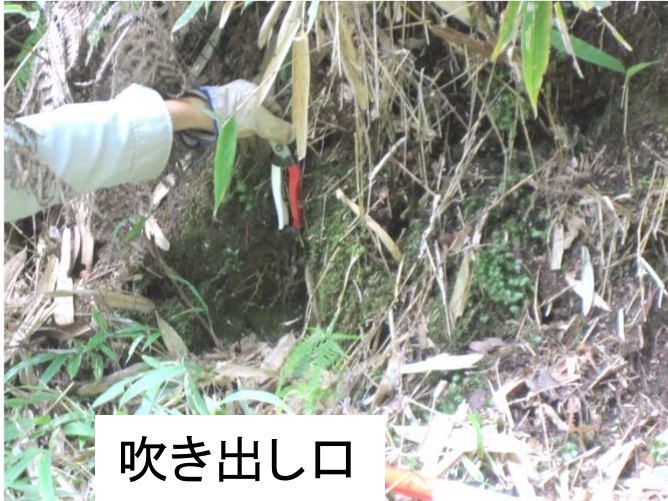
吹き出し口

滑落崖にはパイプ吹き出し口
その下側に風化岩露出が残る

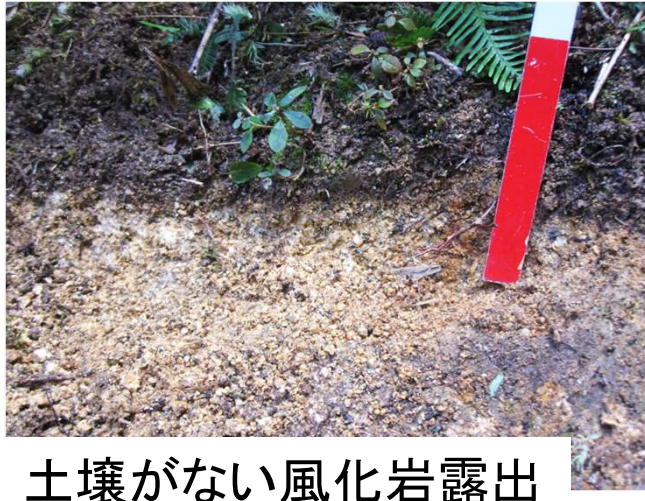
土壌がない風化岩露出

草の根は太くならないので
水流の侵食力に勝てない
